# A Reabilitação e o Reforço Sísmico do Viaduto Duarte Pacheco

A2P, Consult (2026). Eng.º Júlio Appleton e Eng.º António Costa.

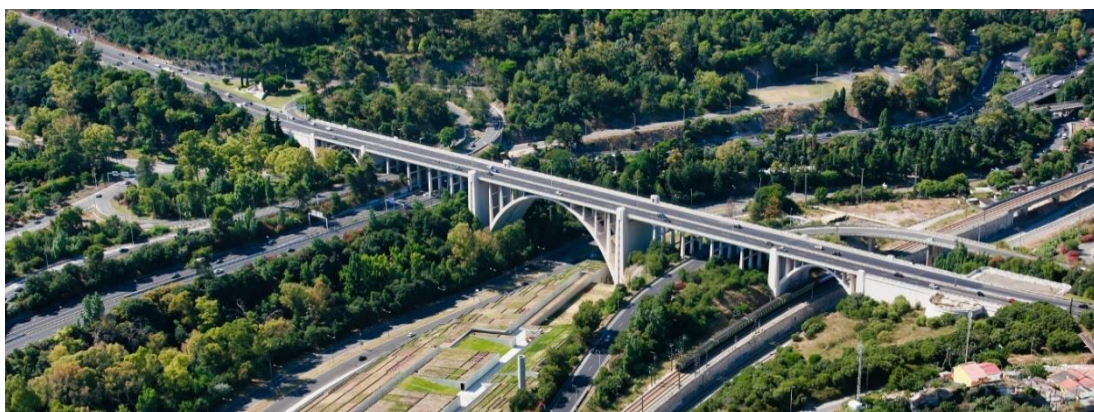
O viaduto é constituído por um tabuleiro em laje vigada suportado em 5 estruturas independentes - dois arcos laterais, dois viadutos intermédios e o arco sobre a atual Avenida de Ceuta. Entre as várias estruturas existem pilares de transição/pilastras de betão fracamente armado, sendo visíveis acima do tabuleiro.

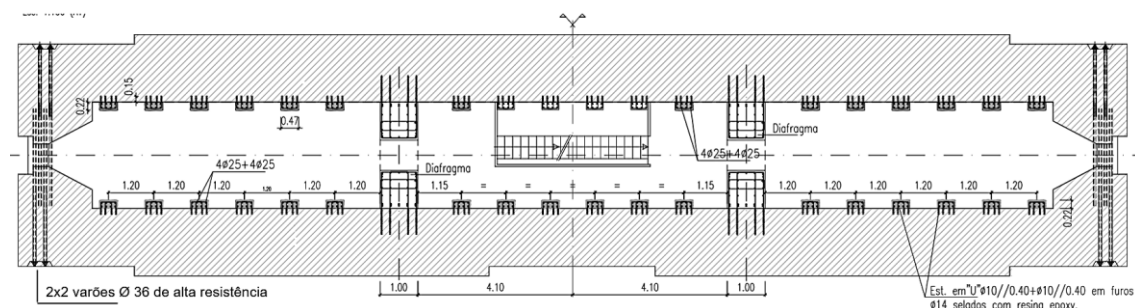
Foi assim realizada a ligação do tabuleiro dos viadutos e do arco central às pilastras P2 e P3 com barras de pré-esforço, criando-se um grande pórtico

Não apresentando as pilastras a necessária resistência e ductilidade foi necessário interligar as paredes, reforçar o seu interior com 2 diafragmas interligando as paredes transversais e adicionando nervuras de betão armado às paredes. A amarração na base foi realizada com barras de pré-esforço ancoradas em 12m nos pegões de fundação.
